# Status Sykehuset Østfold

v/ Helene Heier-Baardson  
Strålevernkoordinant/fysiker, Avdeling for  
Bildediagnostikk

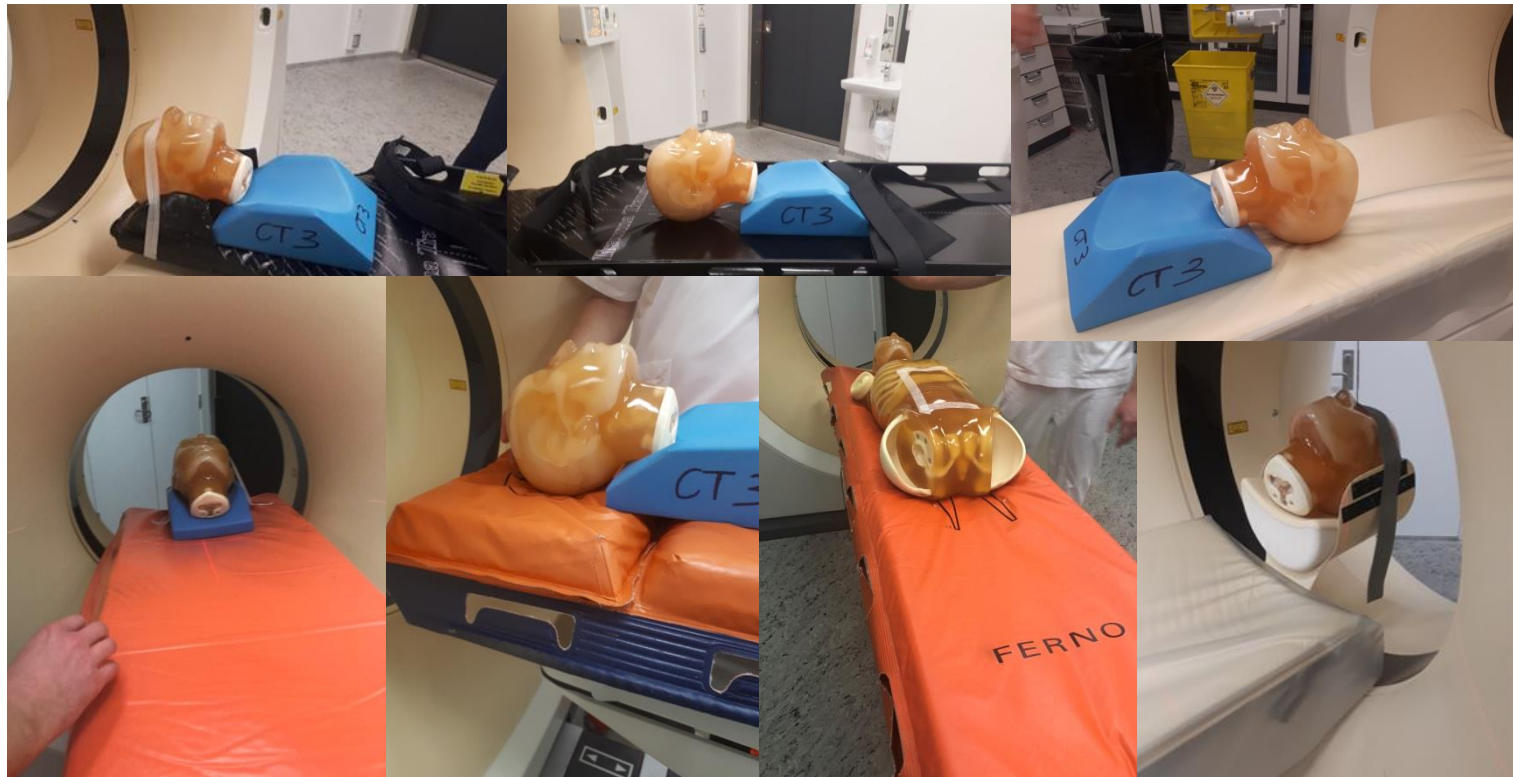
# CT traume/skademadrass

- Hensikt: Bedre bildekvalitet ved bruk av traume/skademadrass i CT (etterspurt fagmøte 29. april)
- Hva har vi gjort?
  - Testet traumemadrass (svart) og 5 forskjellige skademadrasser med både caput og torso fantom.

- Traumemadrass (svart) gir ikke artefakter (også funnet i litteratur)
- Skademadrass (oransje) med metallknapper ødeleggende for bildet da de gir artefakter i det organområdet de måtte ligge.
- De tykke madrassene gir mer og kraftigere artefakter enn de tynnere madrassene da kroppen/hodet synker mer ned i madrassen.
- For caput kan en del av disse artefaktene fjernes ved å bruke blå støtte til hodet. Obs mer støy.
- Doser, ser det ikke ut som madrass har så mye å si for helkroppsdose men den har noe påvirkning på caputdosen (10-30 % høyere avhengig av madrass).
- Det er de store strekartefaktene fra de tykke madrassene på Caput som er de mest ødeleggende, ikke farlig for helkropp.

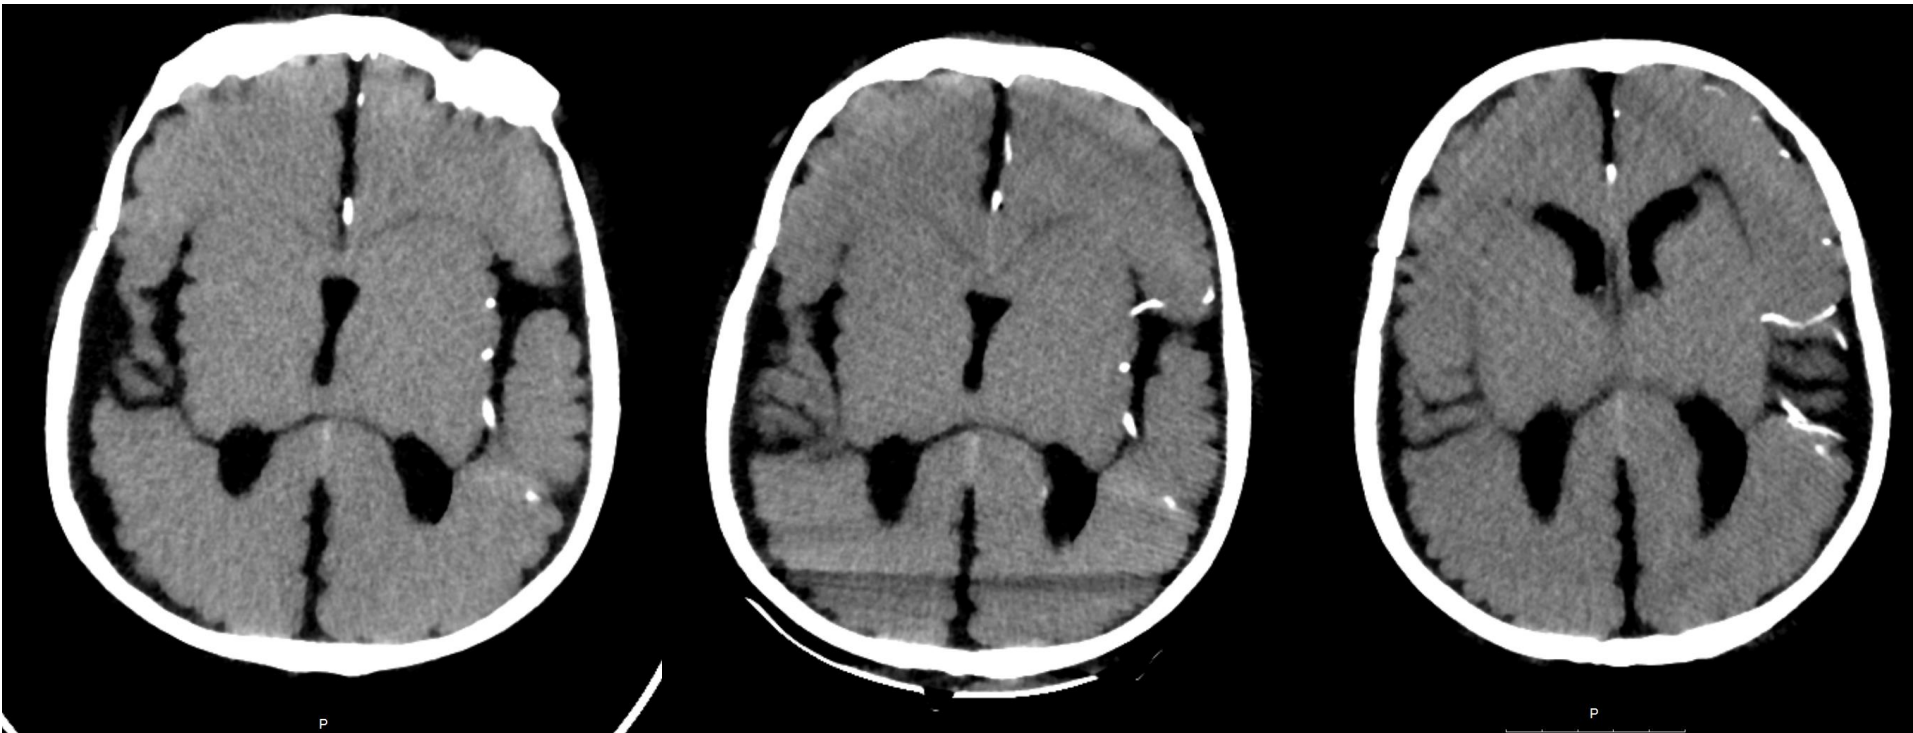
# CT traume/skademadrass

Uten madrass

m/tykk oransje skademadrass

m/madrass og blå pute

- Konklusjon:
  - Barn skal ikke skannes på oransje skademadrasser, Markus og Peter sier fra om dette til traumegruppa.
  - Voksne skal få blå støttepute under hodet ved kjøring av caput på oransje skademadrass, Markus informerer alle radiografer.
  - Markus skal skjære bort metallknappene på den ene oransje skademadrassen vi har med det da disse ikke er rtg compatible.
  - Peter vil informere om at bildekvalitet blir dårligere med oransje skademadrass og ha i bakhodet hva man må tenke på ved et eventuelt innkjøp av nye skademadrasser senere.

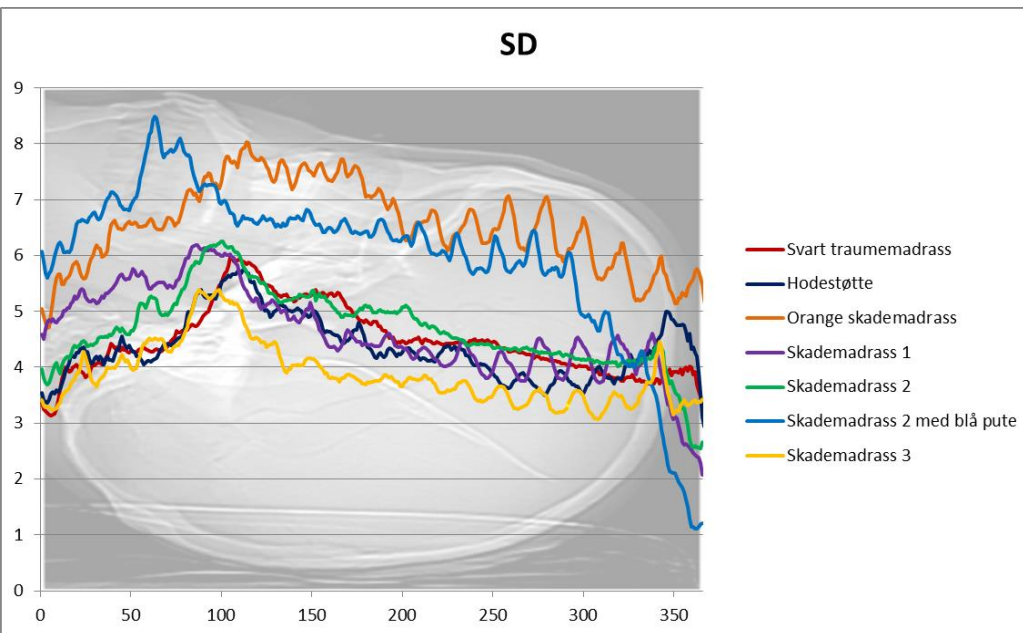
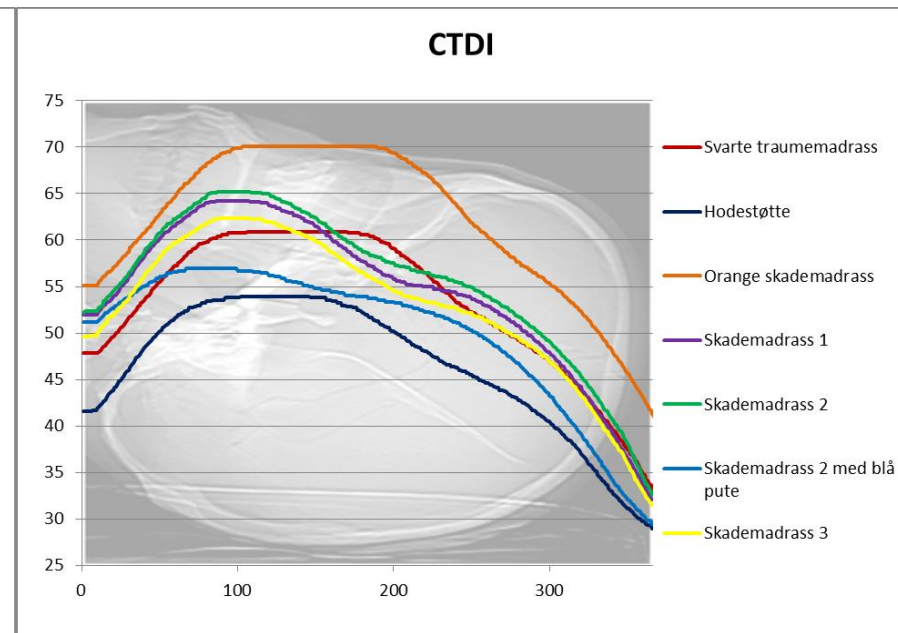
# CT traume/skademadrass

Støy og dosemodulering gjennom skannet

- Orange skademadrass, den tykke
- Skademadrass 1, hard del i fotenden
- Skademadrass 2, tykk madrass med tynn plate hele veien
- Skademadrass 3, tynn madrass med metall knapper
